## **Sammanfattning av åtgärder på tak o vind för Armébacken 16 o 18.**

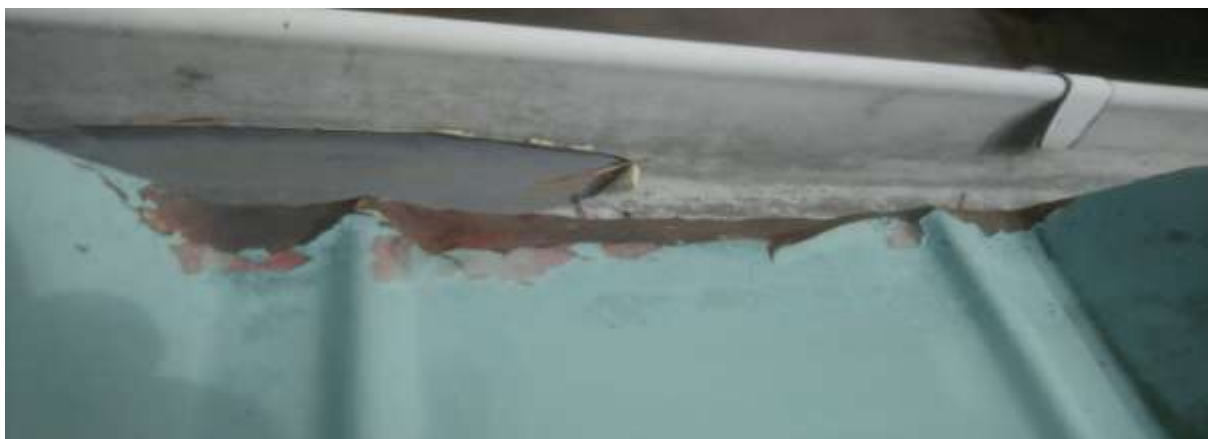
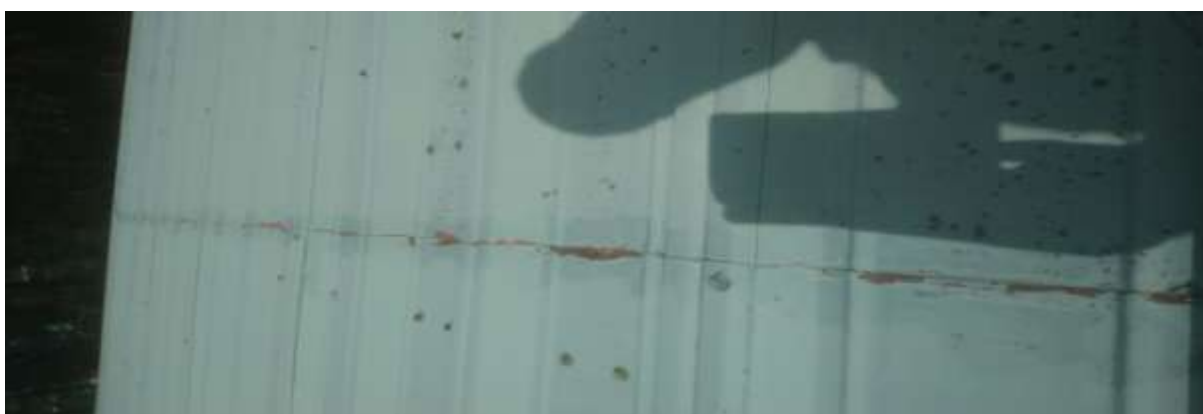
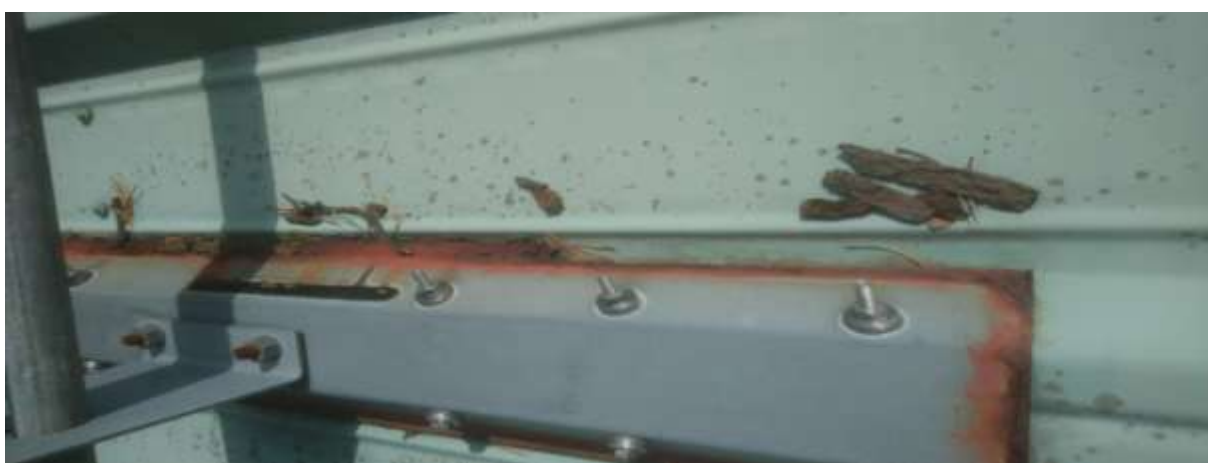
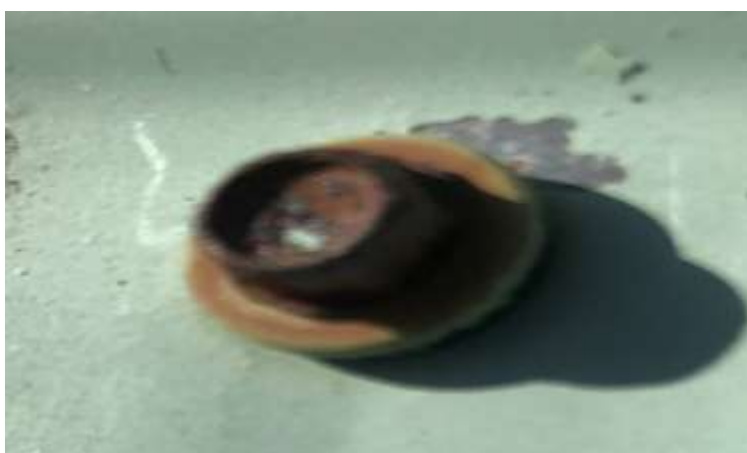
Exempel på ställen som rostar är den avklippta kanten mot hängrännan, vid skarvar, fästena för snöräckena och farmarskruvarna (se bilder på sid 2)

1. Taket besiktigades 2017 och därefter byttes samtliga takfotsplåtar eftersom de var rostiga och sk Kina-hattar monterades på skorstenen för att förhindra att vatten rinner in. Vid besiktningen rekommenderades att ommålning borde göras inom 2 år.
2. Taket målades 2020. Först blästrades taket rent från alla lös färg, rost åtgärdades, skadade farmarskruvar byttes och sist så målades taket.
